OBIEKT:	Budynek mieszkalny wielorodzinny, Poznań, ul. Morawskiego 3,		
NR UMOWY:	Zlecenie – zamówienie - umowa		
INWESTOR:	Współwłaściciele Budynku Ul. Morawskiego 3, 60-239 Poznań		
ZLECENIODAWCA:	LTG Nieruchomości Sp. z o.o. Ul. Jutrosińska 6/8, 60-166 Poznań		
TEMAT:	Ekspertyza stanu technicznego stropodachu nad halą garażową w budynku mieszkalnym przy ul. Morawskiego 1 i 3 w Poznaniu		
BRANŻA:	Konstrukcja budowlana	STADIUM:	Ekspertyza techniczna

Przedmiotem niniejszego opracowania jest ekspertyza stanu technicznego stropodachu nad halą garażową w budynku mieszkalnym w Poznaniu przy ulicy Morawskiego 1 i 3.

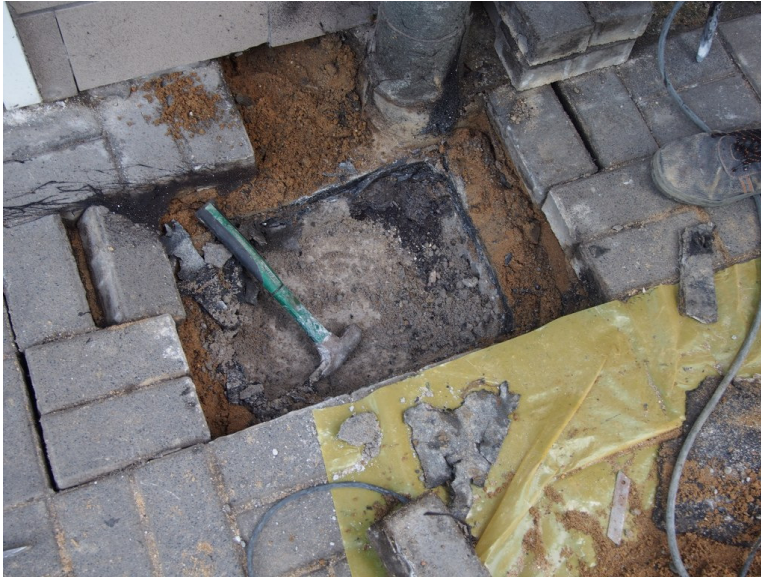
FOTO NR 3

Na podstawie wykonanych odkrywek płyty żelbetowej stwierdzono zawilgocenie struktury płyty (**fot. nr 3**). Takie zjawisko sprzyja postępowi korozji betonu i zbrojenia. Wskutek przedostania się wody opadowej do struktury płyty żelbetowej następuje zjawisko korozji fizykochemicznej stali. W przypadku zjawiska temperatur ujemnych i przemarzania płyty woda w strukturach płyty zamarza powodując tym samym jej rozsadzanie i odpryski.

Na płycie żelbetowej od ul. Morawskiego ułożono warstwy izolacji przeciwwilgociowej oraz szlichtę betonową. Bezpośrednio na warstwie płyty stropowej ułożono jedną warstwę papy termozgrzewalnej (fot. nr 3,8). Z uwagi na zawilgocenie płyty żelbetowej stwierdza się, że warstwa izolacji przeciwwilgociowej była nieszczelna. Prawdopodobnie styki papy mogły zostać w nieodpowiedni sposób zgrzane i wytopione, lub pokrycie mogło zostać uszkodzone mechanicznie.

Jedną z możliwych przyczyn zawilgocenia warstw stropodachu jest również nieciągła izolacja przeciwwilgociowa (fot. nr 3,8). Na podstawie wykonanych odkrywek stwierdzono ingerencję w pierwotnie ułożoną izolację z papy. W części z odkrytych miejsc papa ułożona była w kilku warstwach. Takie miejsca występowały zwłaszcza przy rurach kanalizacyjnych (fot. nr 9,10,12). Prawdopodobną przyczyną była nieszczelność kanalizacji, którą w trakcie użytkowania obiektu starano się uszczelnić, natomiast w nieprawidłowy sposób wykonano wierzchnią warstwę papy. Od strony przychodni lekarskiej papa ułożona jest przy rurach spustowych w kilku warstwach i zalana niestarannie ciekłą masą bitumiczną. Takie uszczelnienie z technicznego punktu widzenia należałoby uznać za niedopuszczalne.

Bezwzględnie należy przystąpić do wykonania remontu izolacji przeciwwodnej i podciągów stalowych. Prace remontowe należy przeprowadzić w odpowiedniej kolejności:

- rozebrać nawierzchnię chodnika od ul. Morawskiego a także opaskę przy budynku oraz zdjąć nawierzchnię trawiastą od strony Przychodni lekarskiej,
- rozebrać istniejące warstwy stropodachu nad halą garażową wraz z warstwami cokołowymi,
- Rozebrać wewnątrz garażu styropian w obszarze podciągów stalowych w części budynku, w której podciągi stalowe podpierają konstrukcję stropodachu,
- osuszyć konstrukcję żelbetową stropodachu,
- oczyścić podciągi stalowe,
- zabezpieczyć antykorozyjnie i przeciwpożarowo podciągi stalowe,
- osuszyć istniejącą konstrukcję żelbetową stropodachu,
- ułożyć nowe warstwy stropodachu,
- wykonać naprawę cokołu,
- wykonać nawierzchnię chodnika i nawierzchnię trawiastą.

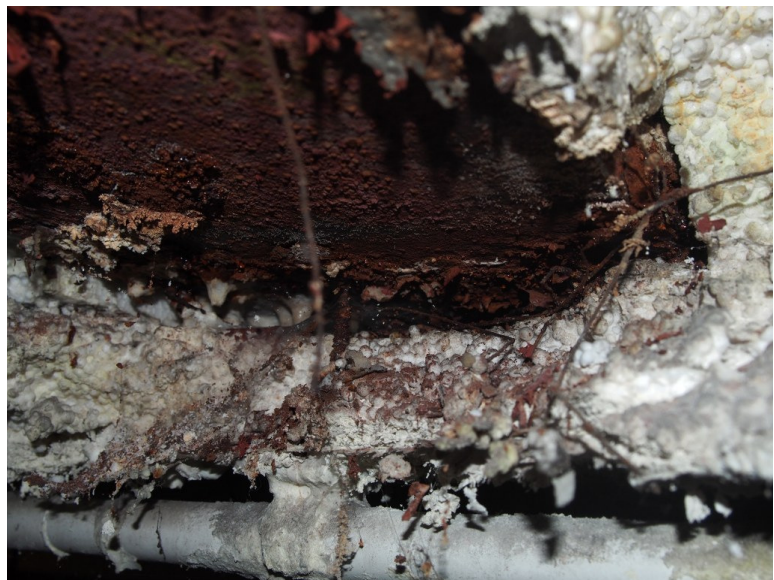
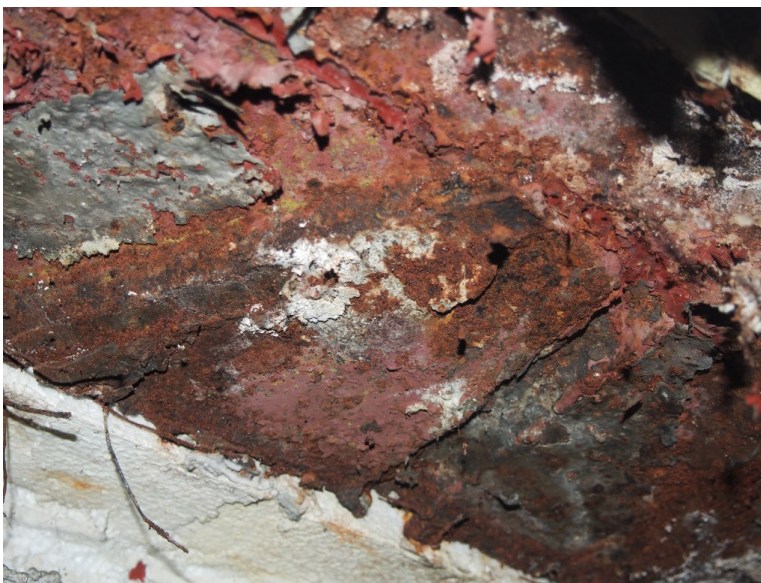
FOTO NR 4

Płyta żelbetowa oparta jest na podciągach stalowych z przekroju IPE 360. Podciągi stalowe wskutek ingerencji wody uległy znacznej korozji. Największe ubytki materiału występują na dolnej półce dwuteownika (fot. nr 4,5) oraz przy podporach (fot. nr 6,7). W tych miejscach powłoka malarska niemalże całkowicie się złuszczyła, a wierzchnia warstwa przekroju stalowego skorodowała. Podczas wizji lokalnej wykonano odkrywki elementów stalowych

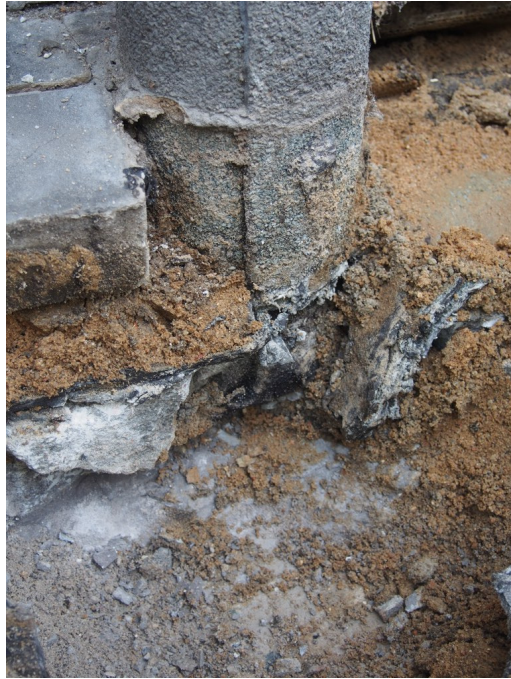
FOTO NR 9

Na papie ułożono warstwę szlichty betonowej gr. ca' 12cm przy krawędzi obrysu ścian zewnętrznych parteru. Warstwa szlichty betonowej ma najprawdopodobniej pełnić warstwę spadkową. Szlichta jest zawilgocona (fot. nr 9), woda silnie ingeruje w tą warstwę, w znaczny sposób ją zawilgacając i doprowadzając do korozji betonu.

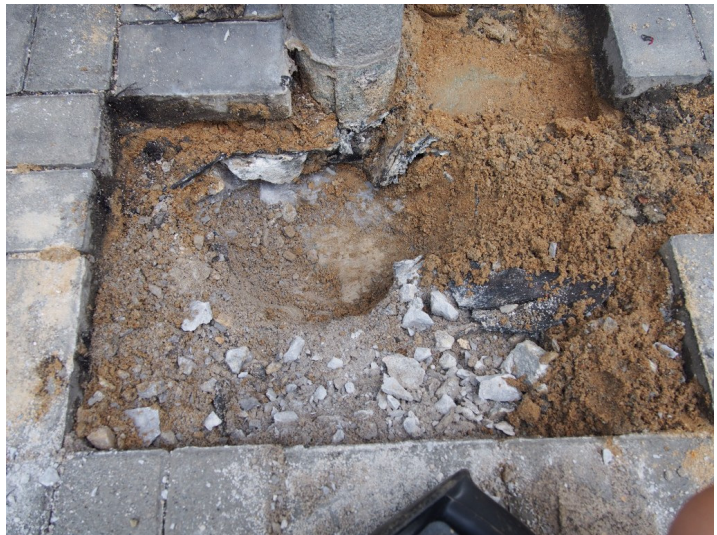
FOTO NR 10

Na warstwie pokrycia papą wykonano podsypkę piaskową gr. ca' 5-6cm i ułożono kostkę poz-bruk gr. 6cm (fot. nr 10).

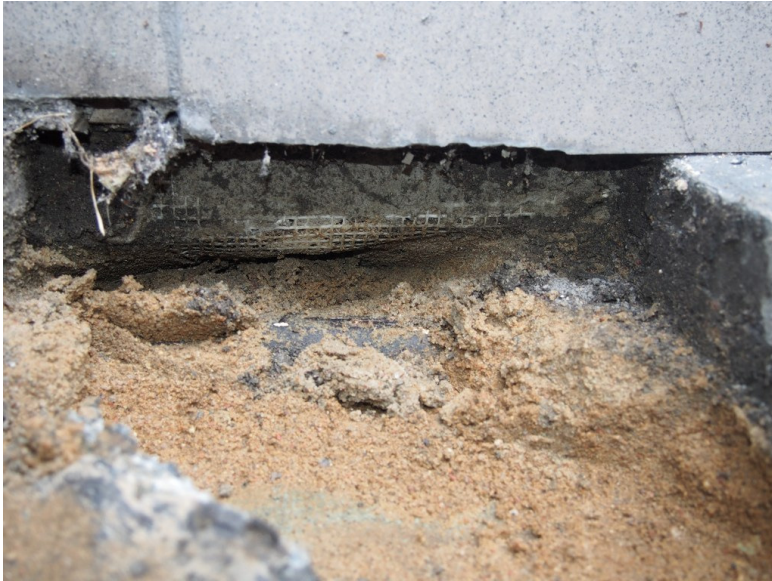
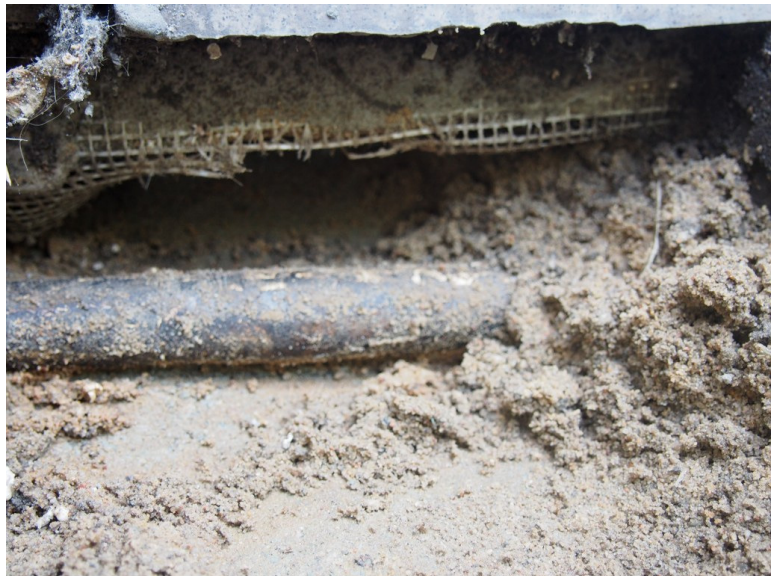
FOTO NR 15

Izolacja przeciwwilgociowa z papy nad halą garażową wywinięta została na przegrodę pionową ściany parteru (fot. nr 15,16). W dolnej części ścian parteru wykonano po obwodzie budynku cokół. Ścianę ocieplono styropianem, ułożono siatkę z klejem oraz wierzchnią warstwę okładzinową. Nad poziomem terenu ułożono płytki na kleju, zaś poniżej izolację przeciwwilgociową płynną. Na podstawie oględzin zewnętrznych budynku zauważono odspojenie się płytek od podłoża (fot. nr 17). Na części cokołu płytki odspoiły się wraz z fugą całkowicie, tworząc tzw. burdy płytek, zaś na pozostałej części w wielu miejscach są głucho.

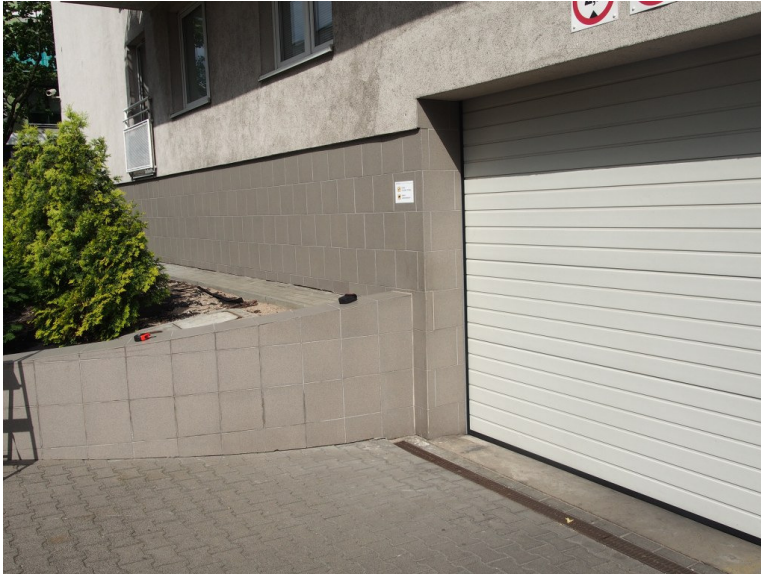
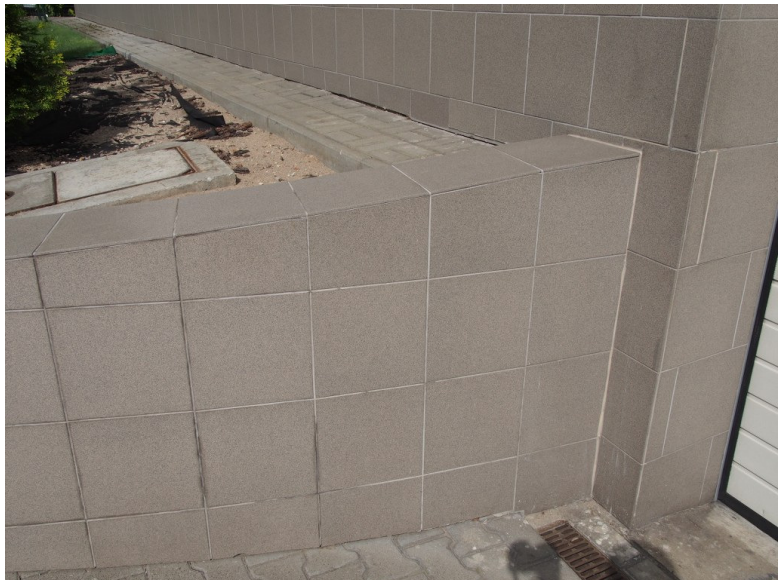
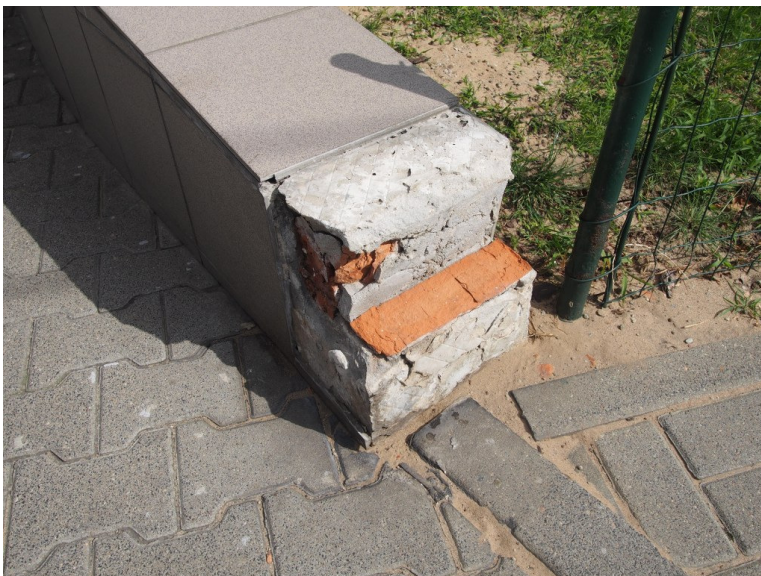
FOTO NR 21

Należałoby zwrócić uwagę na stan techniczny murku przy wjeździe do hali garażowej. Murek wykonany został w technologii murowanej z elementów gazobetonowych i cegły ceramicznej (fot. nr 21,22,23). Warstwę okładzinową murka wykonano z płytek gresowych. Murek jest w złym stanie technicznym, fragmenty murku są uszkodzone mechanicznie wskutek uderzeń od aut wjeżdżających do garażu, część płytek jest głucho, a inne odspoiły się na skutek naprężeń termicznych kleju. Możliwe, że płytki układano na cokole i murku w nieodpowiednich warunkach atmosferycznych, bądź zastosowano nieodpowiedniej jakości materiały.

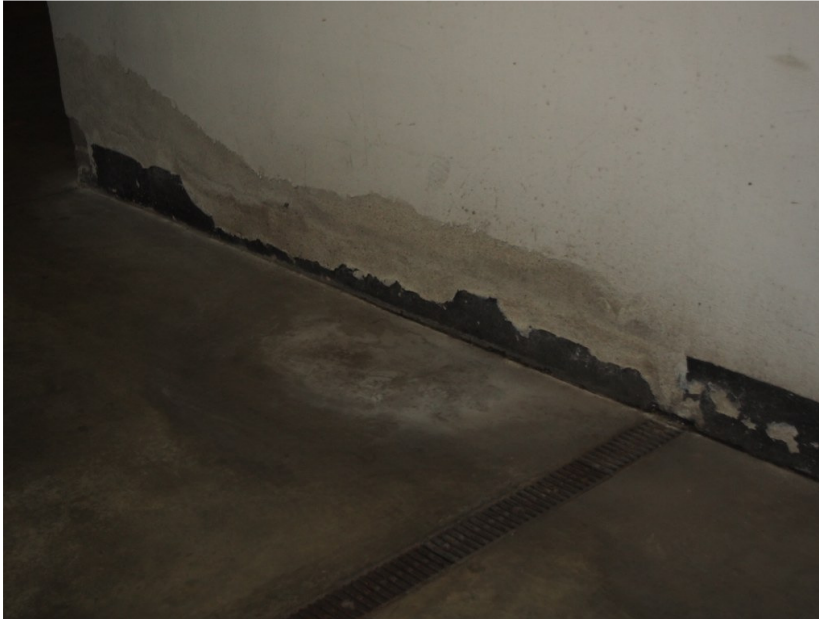
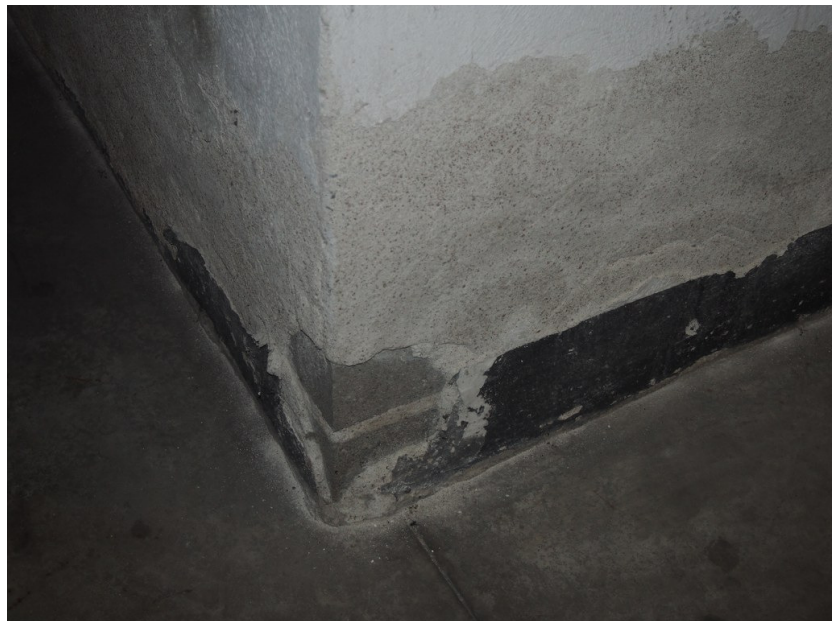
FOTO NR 24

Ściany wewnętrzne hali garażowej, tj. ściany przy ciągach komunikacyjnych pionowych zostały wykonane jako murowane z bloczków betonowych. Ściany pokryto tynkiem cementowo-wapiennym. Na ścianach brak widocznych zarysowań i spękań, konstrukcja murowa jest w dobrym stanie technicznym. Ściany są punktowo zawilgocone, odpada tynk. Zjawisko to ma miejsce przy pomieszczeniu śmietników. Przyczyną zawilgoceń jest nieszczelność instalacji wodnej – przy jednym z zaworów sączyła się woda (fot. nr 24,25).

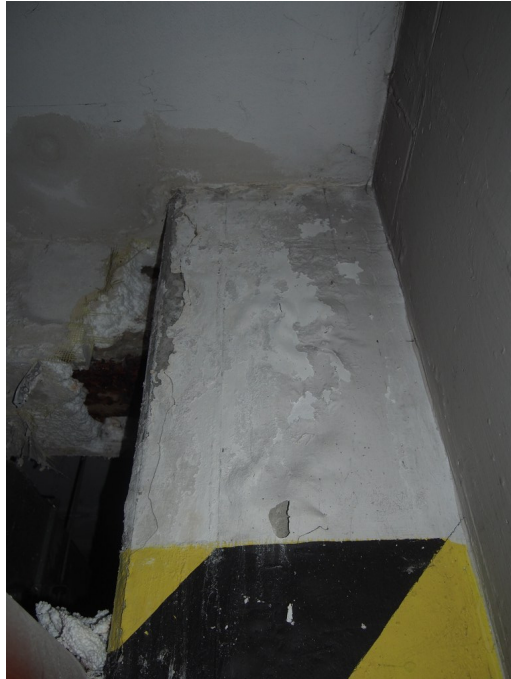
FOTO NR 26

Słupy hali garażowej wykonano jako żelbetowe prefabrykowane. W słupach prefabrykowanych zatopiono marki do mocowania konstrukcji stalowej podciągów. Słupy wykonano z betonu towarowego wysokiej klasy. Stan techniczny słupów należy ocenić jako zadowalający. W górnej części słupów przy ścianach zewnętrznych widoczne są jedynie powierzchniowe zawilgocenia (fot. nr 26). Cienka warstwa otuliny betonowej uległa zawilgoceniu i złuszcza się przy niektórych głowicach słupów.

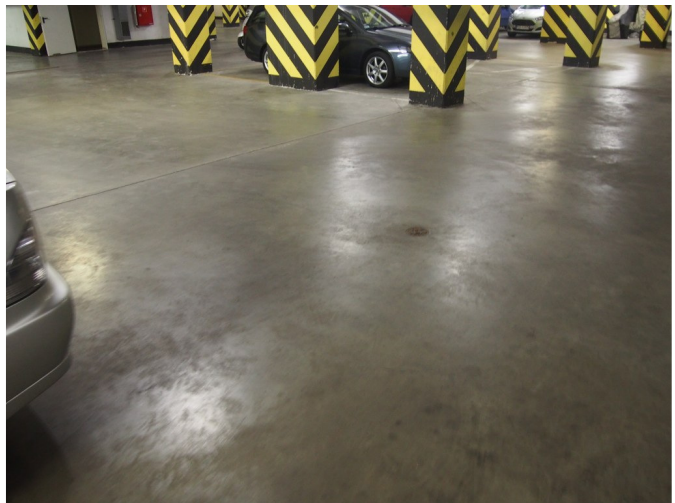
FOTO NR 27

Posadzka w hali garażowej wykonana została jako betonowa, przemysłowa zatarta z posypką kwarcową na gładko (fot. nr 27). Stan posadzki należy ocenić jako zadowalający. Na podstawie przeprowadzonej wizji lokalnej nie stwierdzono uszkodzeń posadzki. W miejscach dylatacji posadzki nie uszczelniono żywicą styków (fot. nr 28). Na posadzce widoczne są zabrudzenia spowodowane wyciekami płynów z samochodów.
