REMONT BUDYNKU MIESZKALNEGO WIELORODZINNEGO W POZNANIU PRZY ULICY
PRĄDZYŃSKIEGO 56.

PROJEKT BUDOWLANY

ARCHITEKTURA

**BADANIA KONSERWATORSKIE Z PROGRAMAMI PRAC
KONSERWATORSKICH DLA ELEWACJI, KLATKI SCHODOWEJ
ORAZ STOLARKI DRZWIOWEJ KAMIENICY PRZY UL.
PRĄDZYŃSKIEGO 56 W POZNANIU**

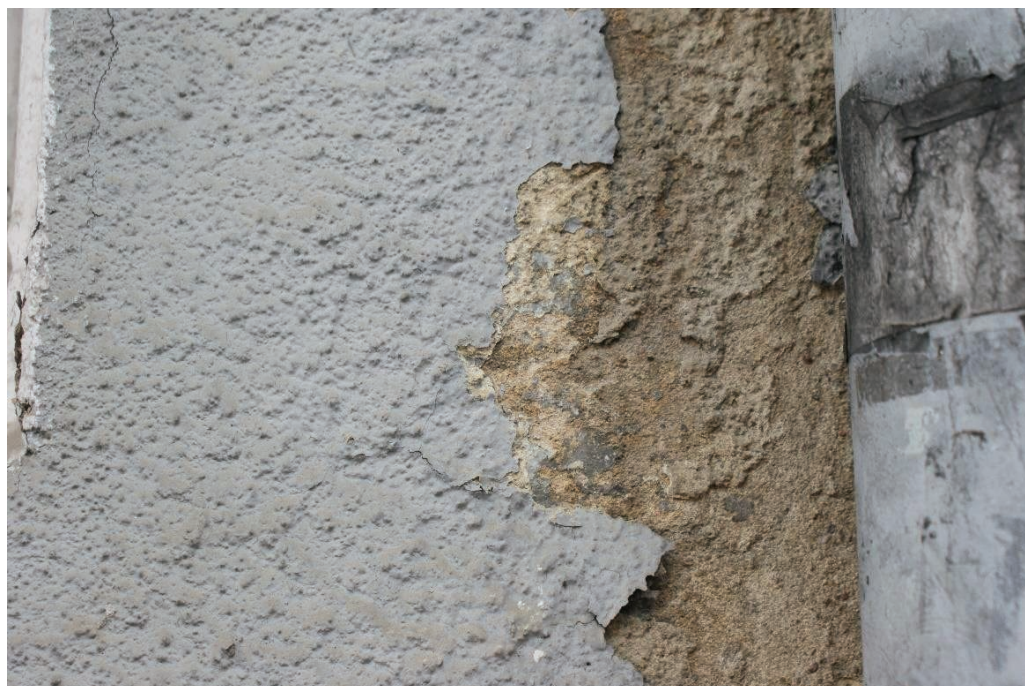
Odkrywka nr 1 – elewacja frontowa, pas parteru, wys. ok 2 m

Na murze ceglany datowanym na rok 1903 znajduje się pierwsza warstwa wyprawy tynkarskiej – jest to tynk wapienno-cementowy o stosunkowo jednorodnym wypełniaczu kwarcowym i niejednorodnym kruszywie w postaci małych kamyczków rzecznych wielkości od 2 – 2,5 mm. Kolejną powłokę stanowi warstwa malarska na spoiwie mineralnym w kolorze ochry. Kolejne warstwy to powłoki malarskie – farba na spoiwie organicznym w kolorze szarym i żółtym, pokryte następnie cienką warstwą tynku nakrapianego, cementowo-wapiennego o dość dużej zawartości cementu. Ostatnią warstwę stanowi powłoka malarska na spoiwie organicznym w kolorze szarym.

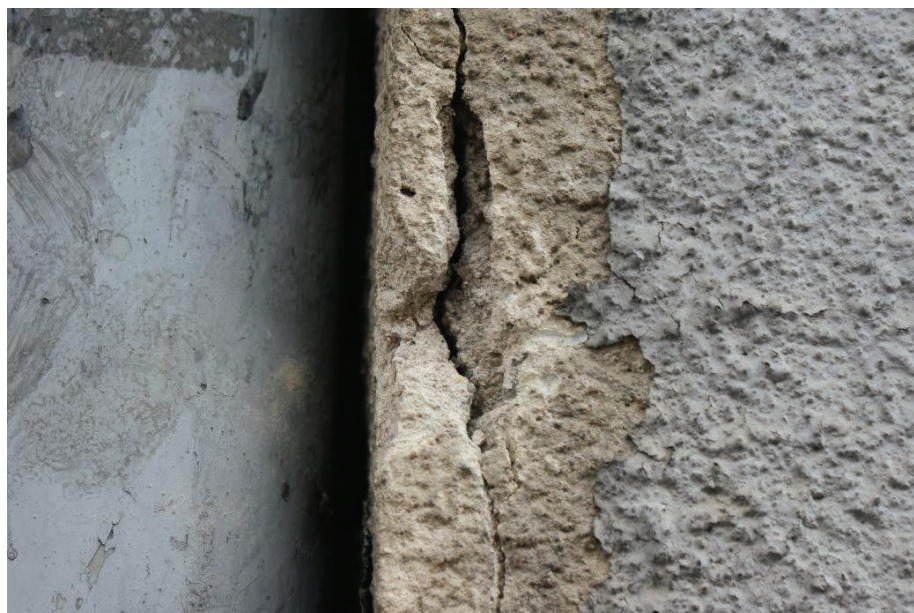
Odkrywka nr 2 – elewacja frontowa, pas parteru, wys. ok. 1,8m,

Na murze ceglanym datowanym na rok 1903 znajduje się pierwsza warstwa wyprawy tynkarskiej – jest to tynk wapienno-cementowy o stosunkowo jednorodnym wypełniaczu kwarcowym i niejednorodnym kruszywie w postaci małych kamyczków rzecznych wielkości od 2 – 2,5 mm. Kolejną powłokę stanowi warstwa malarska na spoiwie mineralnym w kolorze ochry. Kolejne warstwy to powłoki malarskie – farba na spoiwie organicznym w kolorze szarym i żółtym, pokryte następnie cienką warstwą tynku nakrapianego, cementowo-wapiennego o dość dużej zawartości cementu. Ostatnią warstwę stanowi powłoka malarska na spoiwie organicznym w kolorze szarym.

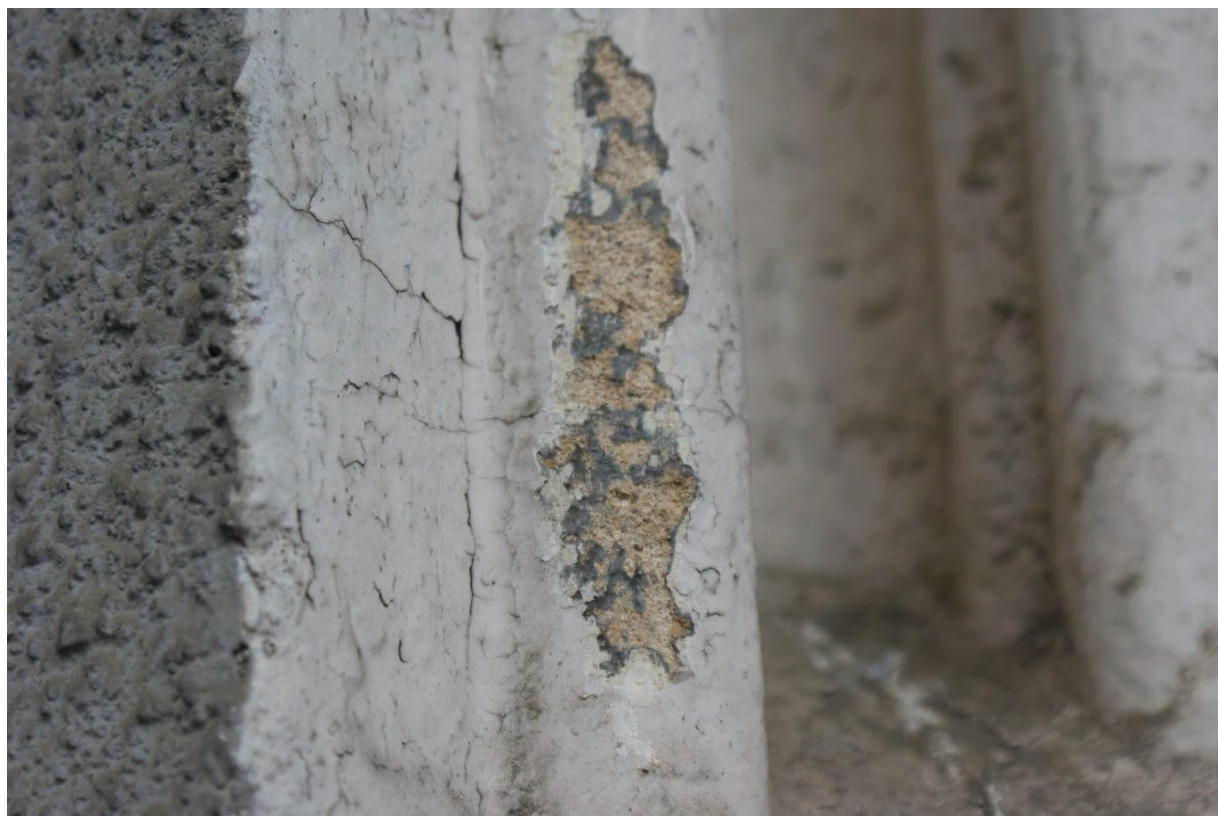
Odkrywka nr 3 – elewacja frontowa, pas parteru, detal architektoniczny- opaska okienna

Pierwsza warstwa wyprawy tynkarskiej – jest to tynk wapienno-cementowy o stosunkowo jednorodnym wypełniaczu kwarcowym i niejednorodnym kruszywie w postaci małych kamyczków rzecznych wielkości od 2 – 2,5 mm. Kolejną powłokę stanowi warstwa malarska na spoiwie mineralnym w kolorze ciemnej ochry. Kolejne warstwy to powłoki malarskie – farba na spoiwie organicznym w kolorze szarym i dwie powłoki białe.

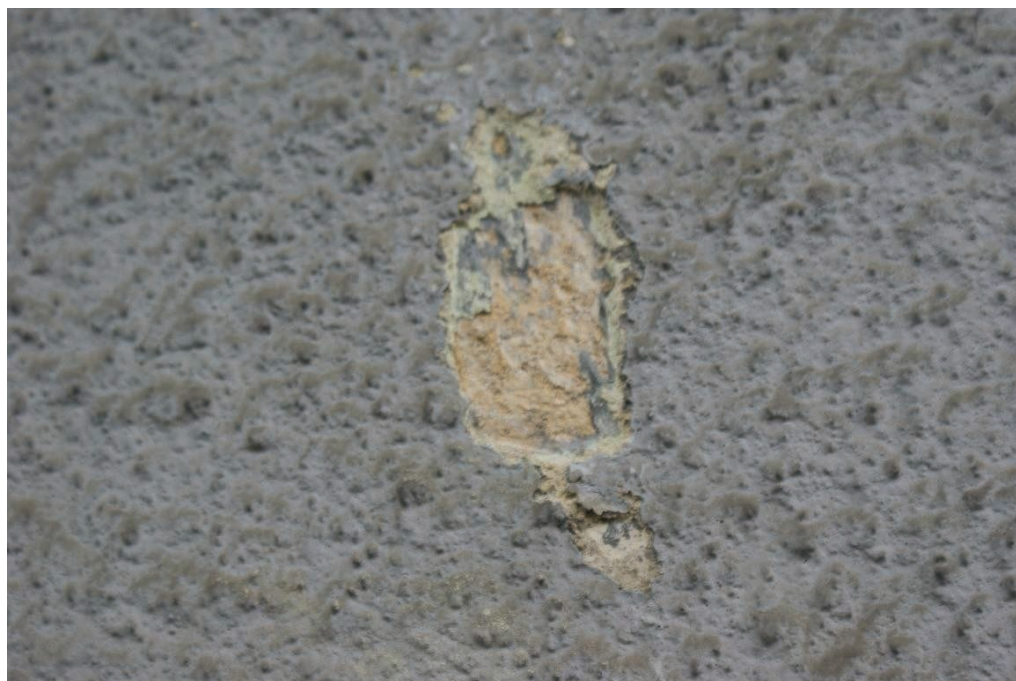
Odkrywka nr 4 – elewacja frontowa, lico w pasie parteru, wys.ok 1.8 m

Na murze ceglanym datowanym na rok 1903 znajduje się pierwsza warstwa wyprawy tynkarskiej – jest to tynk wapienno-cementowy o stosunkowo jednorodnym wypełniaczu kwarcowym i niejednorodnym kruszywie w postaci małych kamyczków rzecznych wielkości od 2 – 2,5 mm. Kolejną powłokę stanowi warstwa malarska na spoiwie mineralnym w kolorze ochry. Kolejne warstwy to powłoki malarskie – farba na spoiwie organicznym w kolorze szarym i żółtym, pokryte następnie cienką warstwą tynku nakrapianego, cementowo-wapiennego o dość dużej zawartości cementu. Ostatnią warstwę stanowi powłoka malarska na spoiwie organicznym w kolorze szarym.

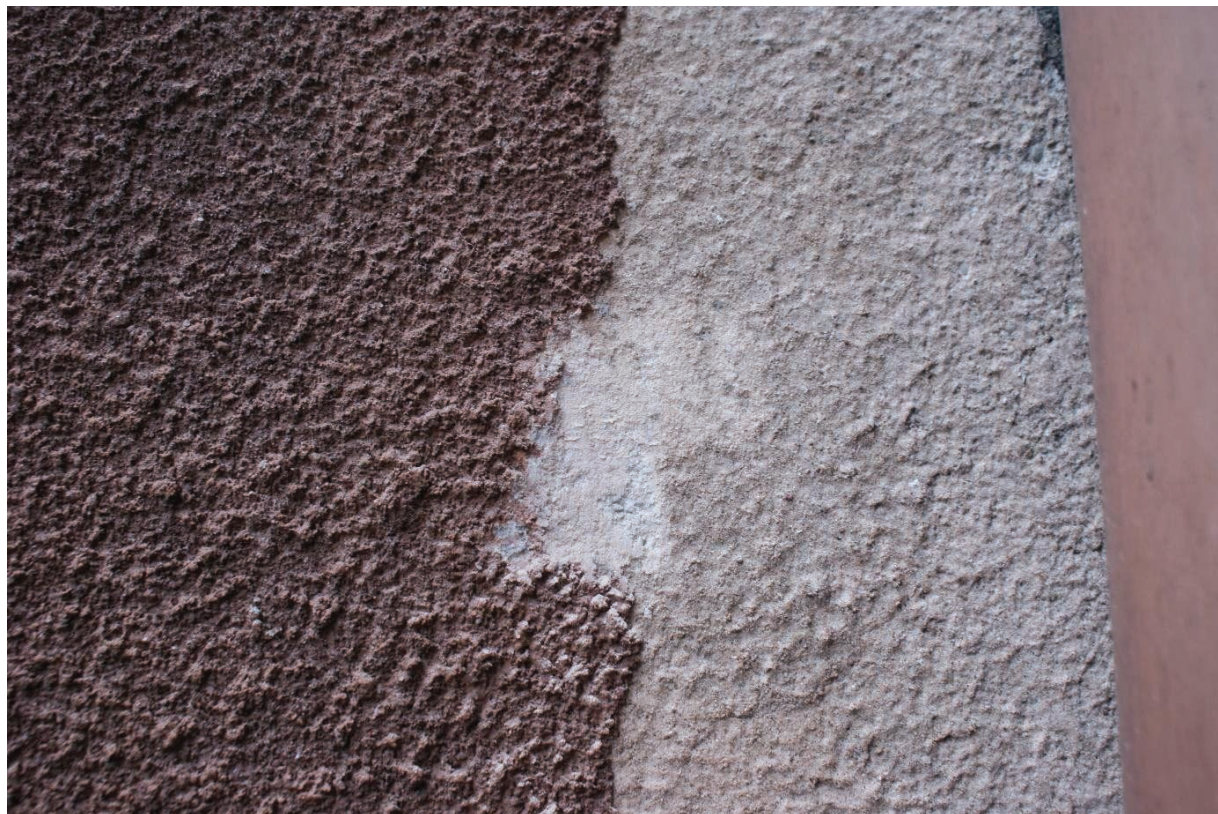
Odkrywka nr 5 – elewacja zachodnia, wys. ok 2 m

Na murze ceglanym datowanym na rok 1903 znajduje się pierwsza warstwa wyprawy tynkarskiej – jest to tynk wapienno-cementowy o stosunkowo jednorodnym wypełniaczu kwarcowym i niejednorodnym kruszywie w postaci małych kamyczków rzecznych wielkości od 2 – 2,5 mm. Kolejną powłokę stanowi warstwa malarska w kolorze jasnej ochry. Całość wtórnie pokryta tynkiem cementowo-wapiennym typu nakrapianego, barwionym w masie na kolor wiśniowy.

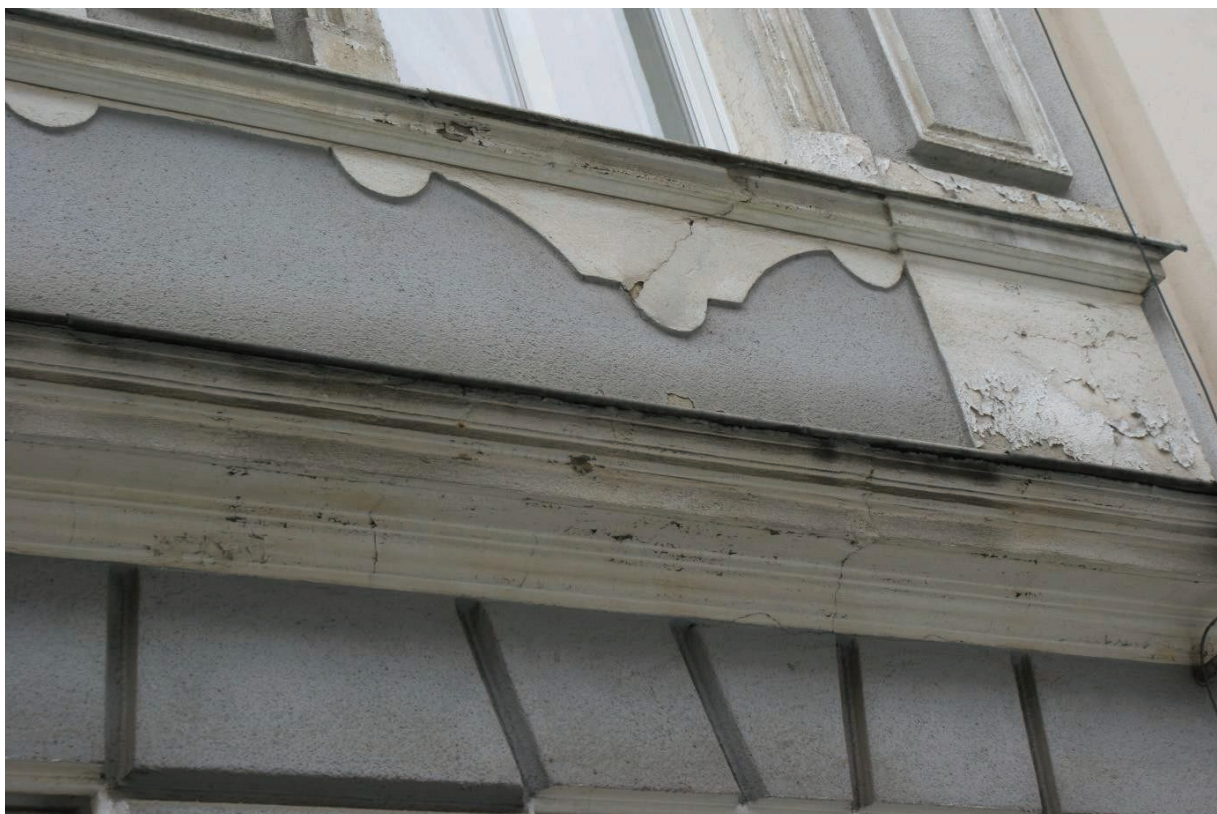
Fot.3. Elewacja frontowa – zbliżenie. Widoczne spękania gzymsu i złuszczenia powłok malarskich.

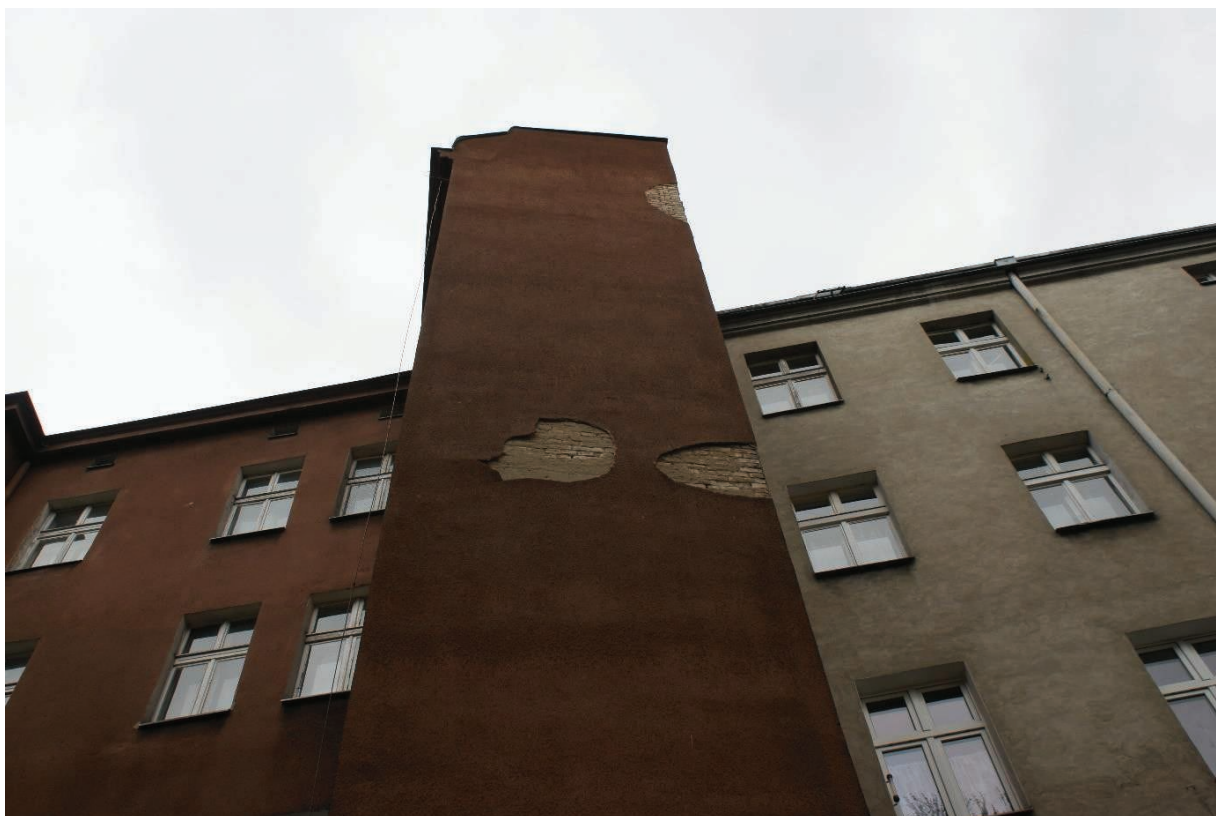
Fot.10. Elewacja od strony podwórza – zbliżenie. Widoczne uszkodzenia tynku.

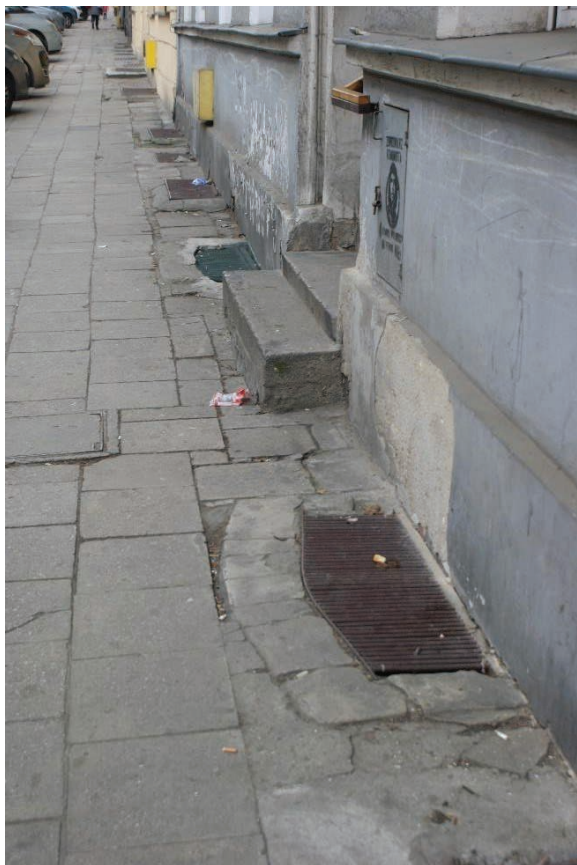
Fot.11. Elewacja frontowa cokół i okratowania powyżej otworów okiennych piwnicznych.

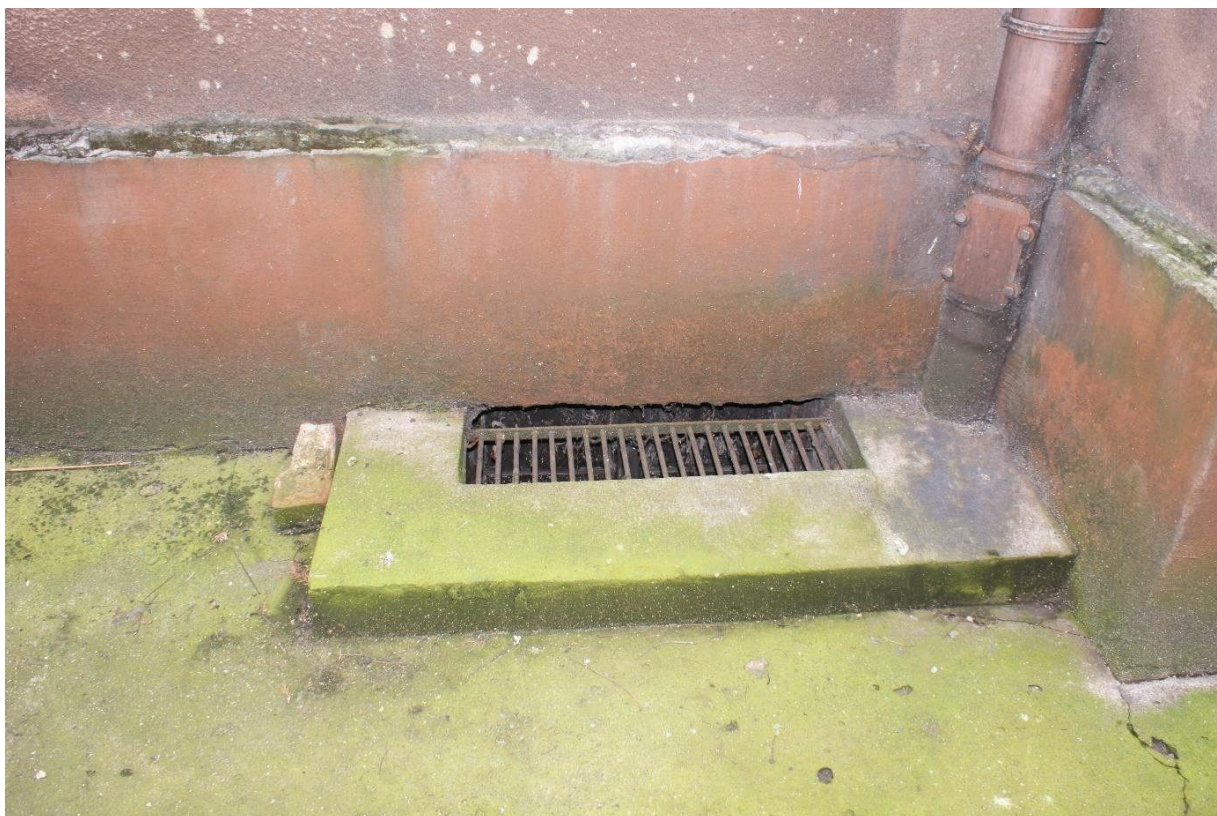
Fot.12. Elewacja zachodnia- cokół i okratowania powyżej otworów okiennych piwnicznych.

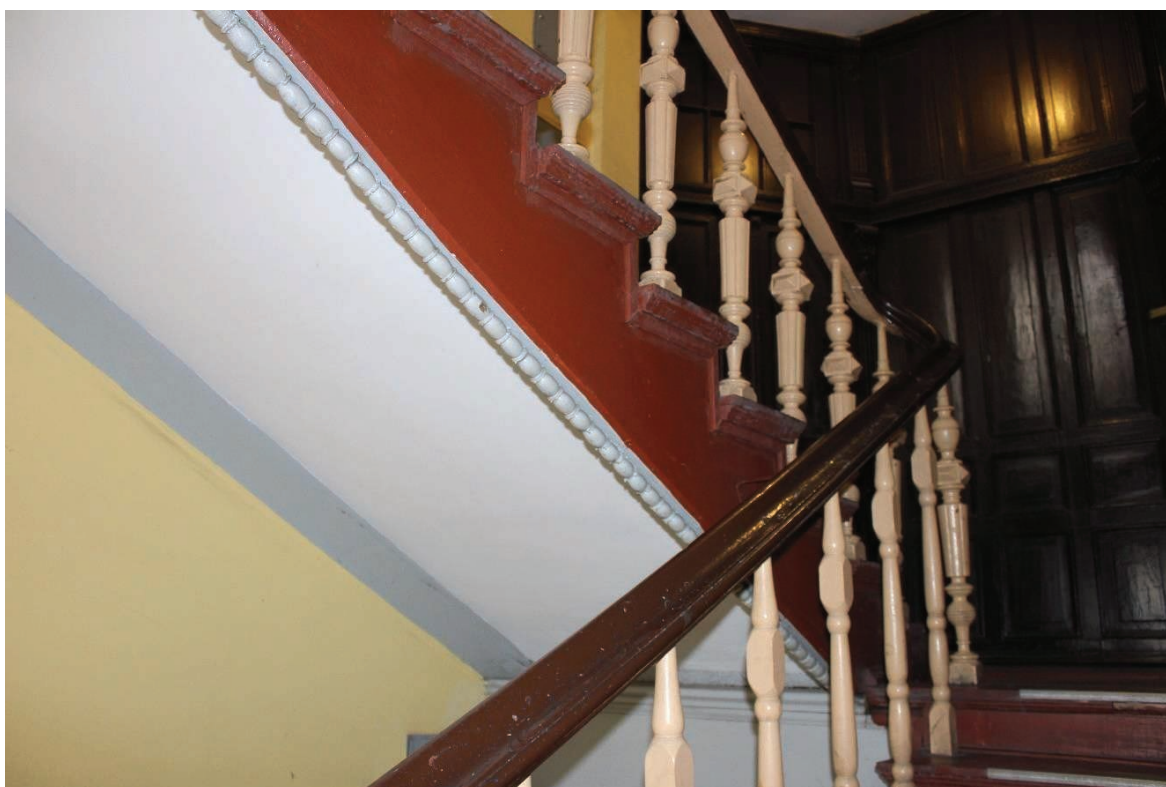
Elementy drewniane – rzeźbiona balustrada schodów znajduje się w średnim stanie technicznym. Pochwyty i słupki kompletne, jednak na skutek wielokrotnych przemalowań uległa zatarciu ostrość krawędzi elementów rzeźbionych. Miejscowo występują uszkodzenia mechaniczne, odspojenia wtórnych powłok i przetarcia powierzchni, szczególnie w miejscach silniej eksploatowanych użytkowo.

Fot.15. Klatka schodowa -detal balustrady

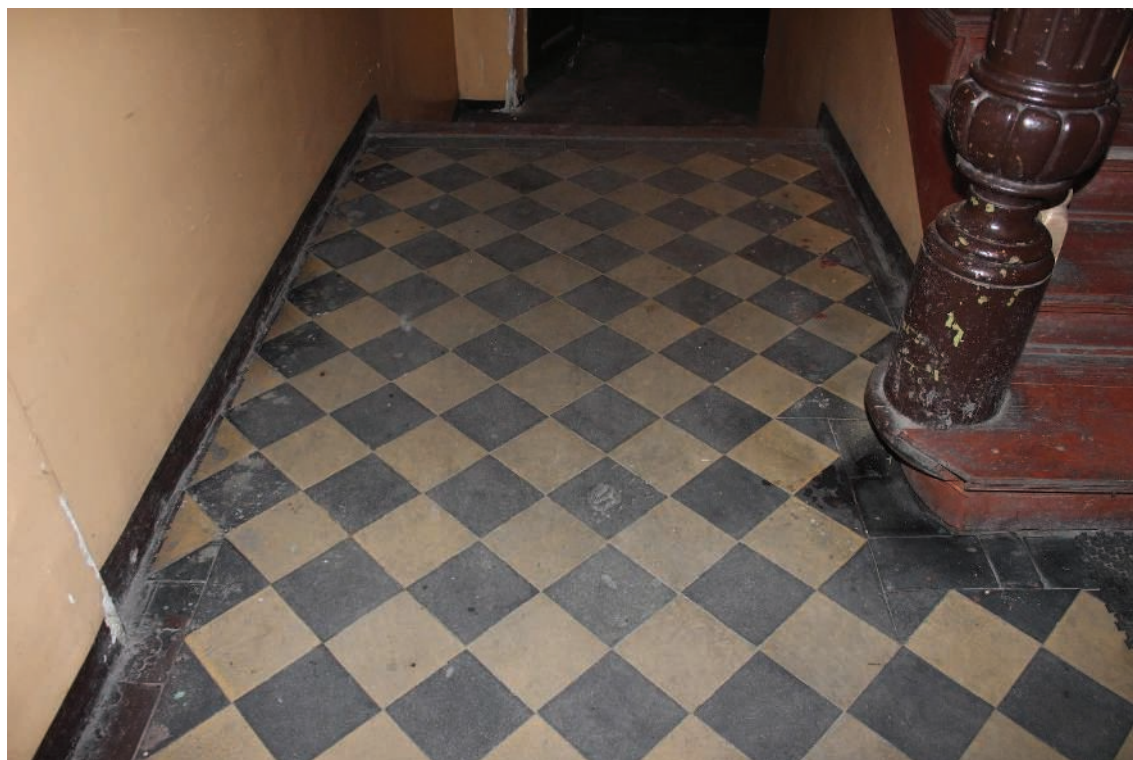
Posadzka z kafli cementowych z barwionym w masie czerepem znajduje się w złym stanie technicznym. W trakcie prowadzonych w przeszłości remontów została przeszlifowana powierzchnia kafli, powodując że warstwa barwiona jest obecnie cieniutka. To spowodowało, że na skutek dalszej eksploatacji pojawiły się przetarcia do warstwy podkładowej. Ponadto na powierzchni posadzki widoczne są niewielkie wżerki, uszkodzenia powierzchniowe, zabrudzenia i rysy.

Fot.18. Klatka schodowa – posadzka.
