OPINIA GEOTECHNICZNA

**dla ustalenia warunków gruntowo-wodnych występujących
w POZNANIU przy ul. Długosza 11-19, w miejscu planowanej budowy
utwardzonej nawierzchni parkingów i wewnętrznych dróg dojazdowych**

Poznań, maj 2013 r.

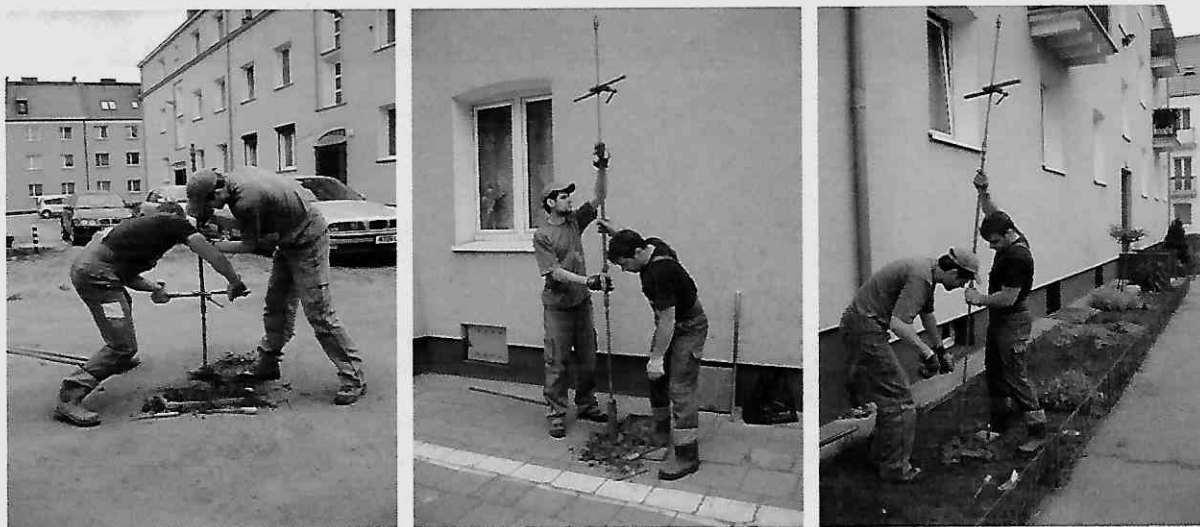
W celu udokumentowania warunków gruntowo-wodnych występujących w podłożu przyszłej inwestycji, 25 kwietnia 2013 r., w miejscach wskazanych przez Projektanta parkingu wykonano 3 penetracyjne wiercenia badawcze o głębokości 4 m p.p.t., o łącznym metrażu 12 mb.

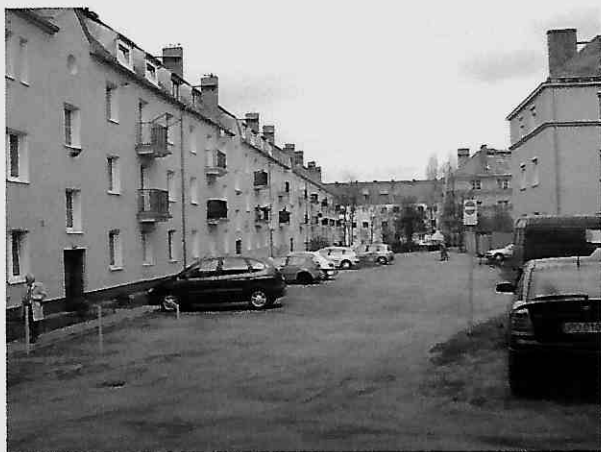
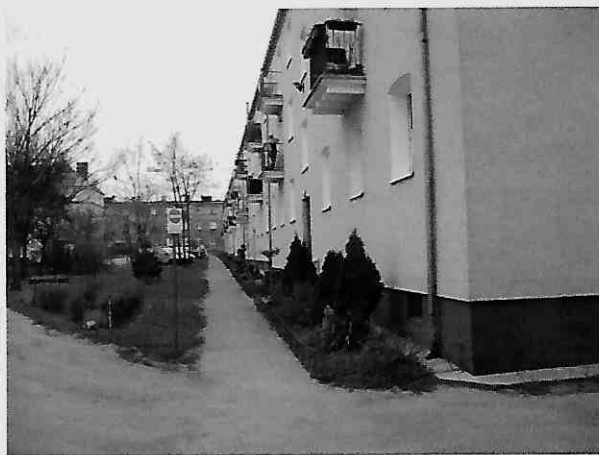
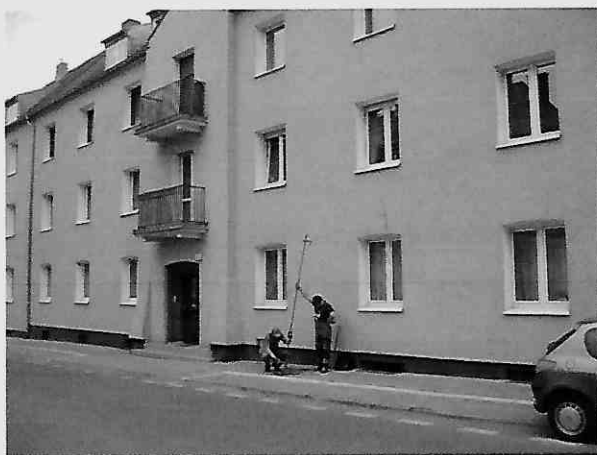
Badania geotechniczne wykonywano wokół istniejącego trzykondygnacyjnego, wielorodzinnego budynku mieszkalnego, zlokalizowanego przy ul. Długosza 11-19, po wschodniej stronie drogi.

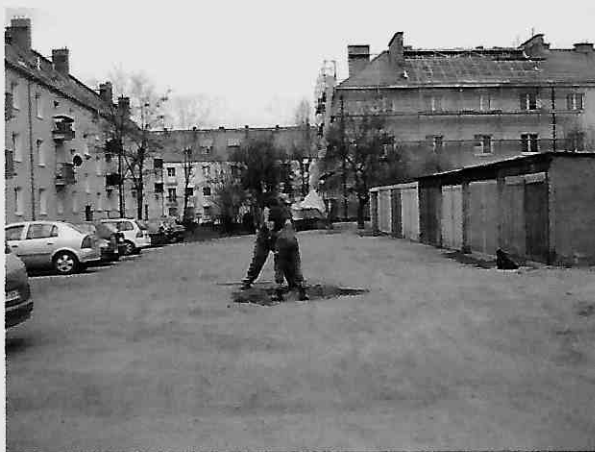
Planowany parking o utwardzonej nawierzchni powstanie w miejscu istniejącego, nieutwardzonego (gruntowego) placu postojowego dla samochodów mieszkańców

okolicznych domów oraz gruntowej, wewnętrznej drogi dojazdowej do ww. budynków i garaży.
