REMONT BUDYNKU MIESZKALNEGO WIELORODZINNEGO W POZNANIU PRZY ULICY
PRĄDZYŃSKIEGO 56.

PROJEKT BUDOWLANY

ARCHITEKTURA

**BADANIA KONSERWATORSKIE Z PROGRAMAMI PRAC
KONSERWATORSKICH DLA ELEWACJI, KLATKI SCHODOWEJ
ORAZ STOLARKI DRZWIOWEJ KAMIENICY PRZY UL.
PRĄDZYŃSKIEGO 56 W POZNANIU**

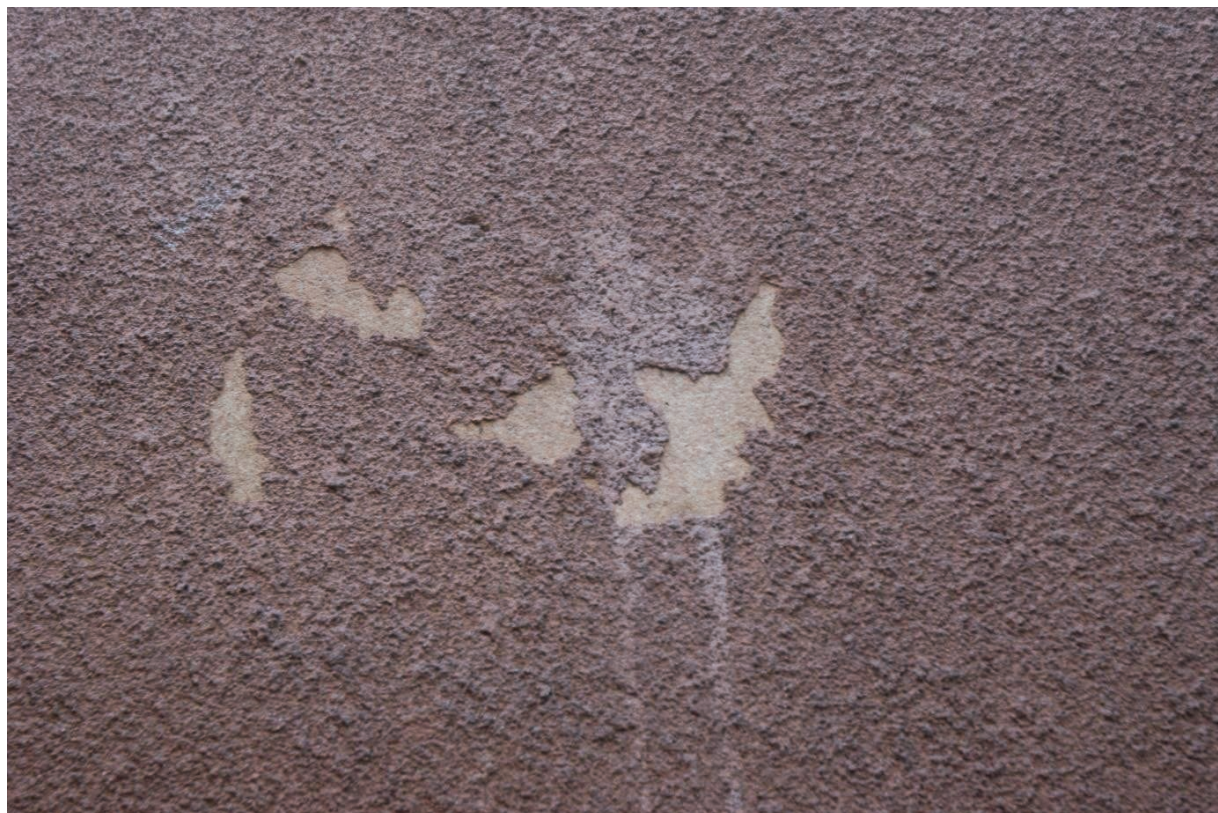
Odkrywka nr 6 – elewacja zachodnia, wys. ok 4 m

Warstwy technologiczne	Oznaczenie kolorystyczne warstwy	Warstwy chronologiczne	Datowanie	Określenie warstw	Grubość warstw
1		I	1903r.	Zaprawa wapienno-cementowa, o ugrowym odcieniu	1 cm
2		I	1903r.	Warstwa malarska na spoiwie mineralnym w kolorze ochry	3-4 mm
3		II	I poł. XX w.	Zaprawa wapienno-cementowa barwiona w masie na kolor wiśniowy	1 mm

Na murze ceglany datowanym na rok 1903 znajduje się pierwsza warstwa wyprawy tynkarskiej – jest to tynk wapienno-cementowy o stosunkowo jednorodnym wypełniaczu kwarcowym i niejednorodnym kruszywie w postaci małych kamyczków rzecznych wielkości od 2 – 2,5 mm. Kolejną powłokę stanowi warstwa malarska w kolorze jasnej ochry. Całość wtórnie pokryta tynkiem cementowo-wapiennym typu nakrapianego, barwionym w masie na kolor wiśniowy.

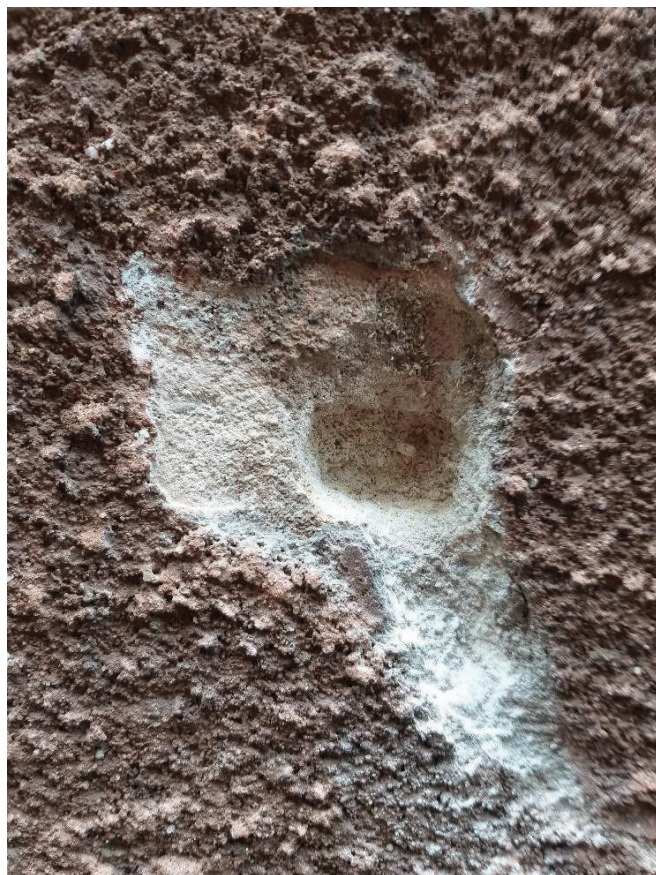
Odkrywka nr 7 – elewacja zachodnia, wys. ok 1,5 m

Warstwy technologiczne	Oznaczenie kolorystyczne warstwy	Warstwy chronologiczne	Datowanie	Określenie warstw	Grubość warstw
1		I	1903r.	Zaprawa wapienno-cementowa, o ugrowym odcieniu	1 cm
2		I	1903r.	Warstwa malarska na spoiwie mineralnym w kolorze ochry	3-4 mm
3		II	I poł. XX w.	Zaprawa wapienno-cementowa barwiona w masie na kolor wiśniowy	1 mm

Na murze ceglanym datowanym na rok 1903 znajduje się pierwsza warstwa wyprawy tynkarskiej – jest to tynk wapienno-cementowy o stosunkowo jednorodnym wypełniaczu kwarcowym i niejednorodnym kruszywie w postaci małych kamyczków rzecznych wielkości od 2 – 2,5 mm. Kolejną powłokę stanowi warstwa malarska w kolorze jasnej ochry. Całość wtórnie pokryta tynkiem cementowo-wapiennym typu nakrapianego, barwionym w masie na kolor wiśniowy.

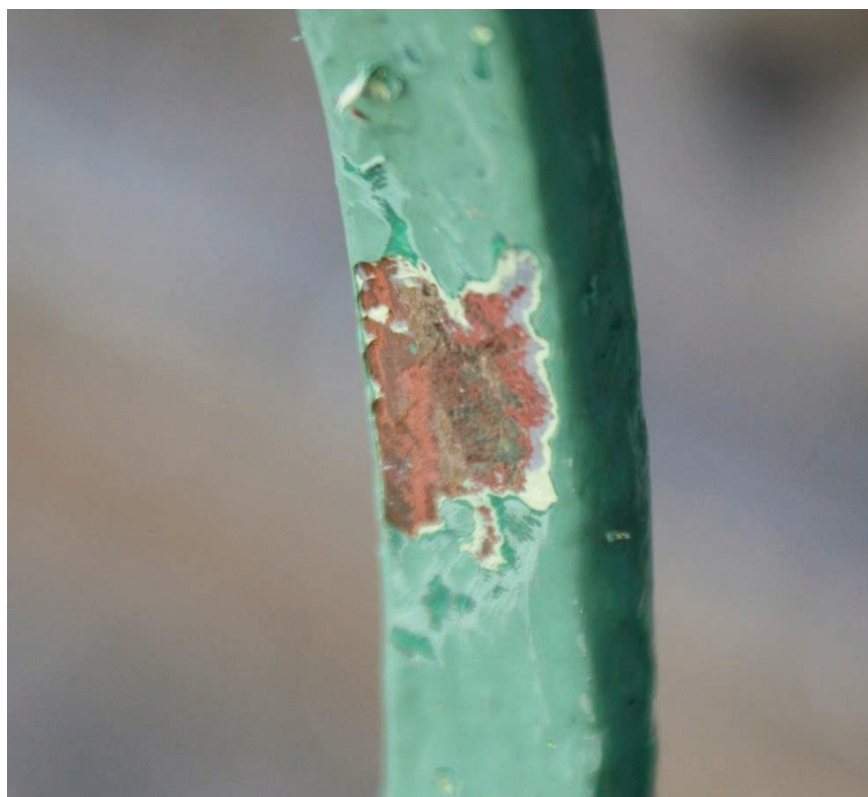
Odkrywka nr 1b – balustrada stalowa elewacji frontowej

Warstwy technologiczne	Oznaczenie kolorystyczne warstwy	Warstwy chronologiczne	Datowanie	Określenie warstw	Grubość warstw
1		I	1903 r.	Balustrada stalowa	4 cm
2		I	1903 r.	Powłoka antykorozyjna - minia	2 mm
3		I	1903 r.	Warstwa malarska olejna – kolor zielony	0,5 mm
4		II	XX w.	Warstwa malarska olejna szara	0,3 mm
5		III	XX w.	Warstwa malarska olejna seledynowa	0,5 mm
6		IV	XX w.	Warstwa malarska olejna zielona	0,5 mm

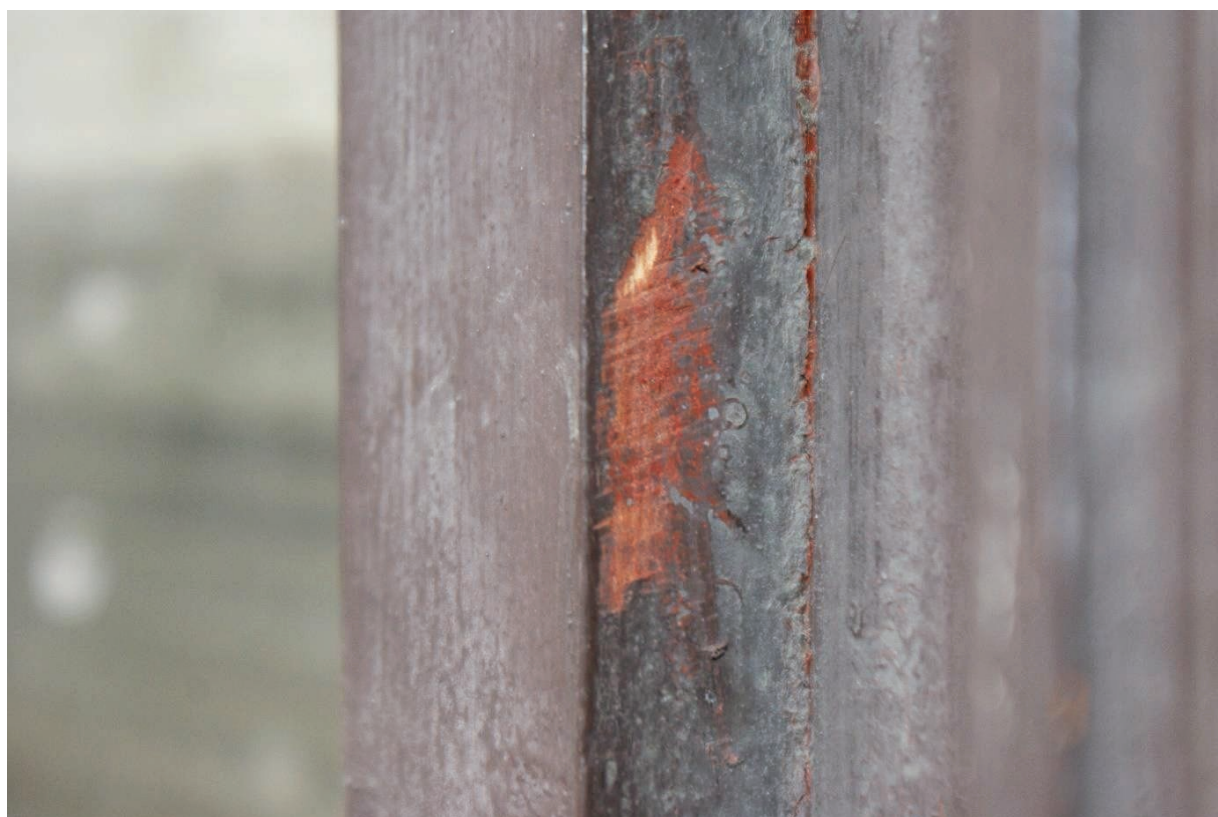
Odkrywka nr 4 s – drzwi wejściowe główne

Warstwy technologiczne	Oznaczenie kolorystyczne warstwy	Warstwy chronologiczne	Datowanie	Określenie warstw	Grubość warstw
0

Widoczna w odkrywce pierwsza powłoka malarska w kolorze czerwono-brązowym prawdopodobnie pochodzi z okresu późniejszej renowacji drzwi. Na drzwiach brak zachowanej pierwotnej powłoki malarskiej.

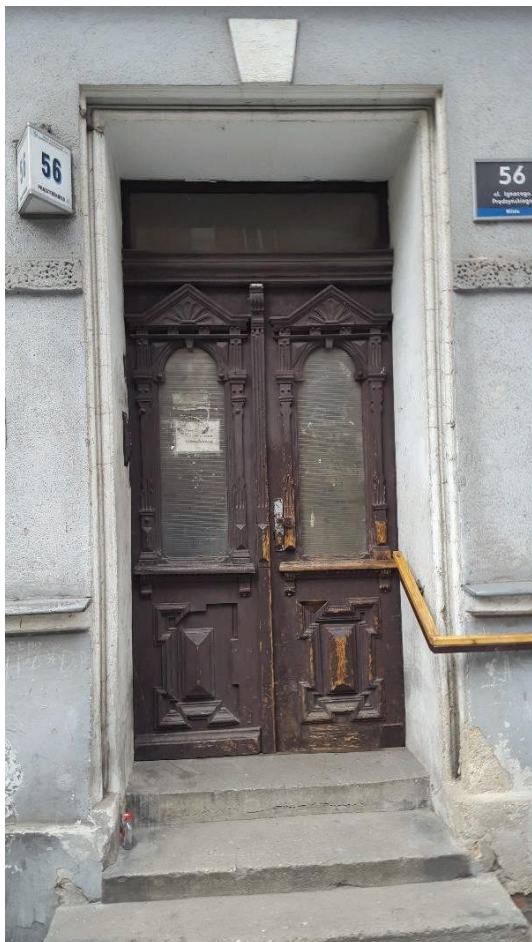
Fot.13. Drzwi wejściowe główne.

Stolarka zachowana w średnim stanie. W przeszłości kilkakrotnie przemalowana od strony wewnętrznej i dwukrotnie od strony zewnętrznej. W obrębie stolarki odnotowano miejscowe spękania i rysy, szczególnie na połączeniu poszczególnych elementów, powstałe na skutek pracy drewna. Miejscowo występują również uszkodzenia mechaniczne w postaci otarć i braków w krawędziach, szczególnie w pasie środkowym i dolnym skrzydeł. W dolnej części lewego skrzydła brakuje dużego fragmentu listwy profilowanej, okalającej płycinę. W prawym skrzydle brak listwy dolnej oraz rautu pod lewym pilasterkiem na wysokości klamki. Pojawiają się również powierzchniowe przetarcia warstw malarskich, powstałe na skutek długotrwałego użytkowania. Skrzydła nieco wypaczone, jednak nie w stopniu uniemożliwiającym użytkowanie. Drzwi poddane zostały w przeszłości renowacji, tracąc oryginalną powłokę malarską.

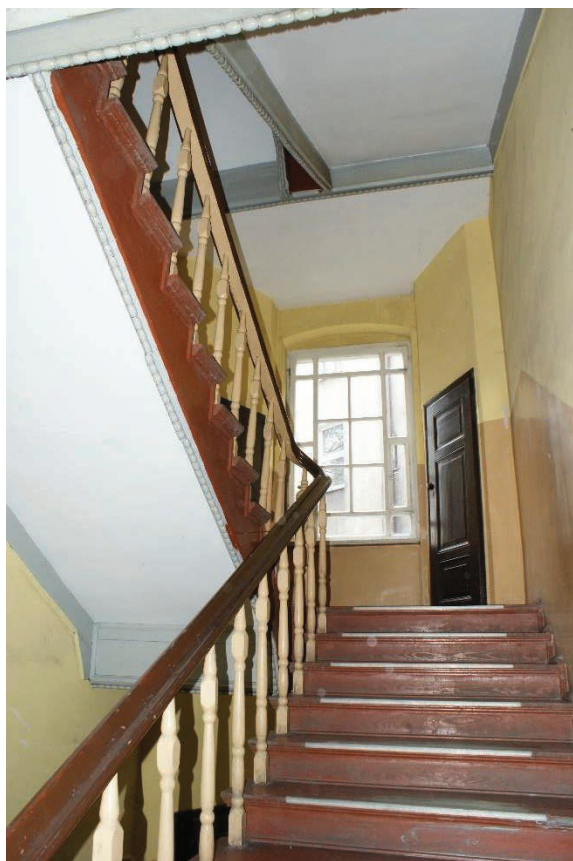
Fot.16. Klatka schodowa.

Schody kompletne, stopnie wytarte na krawędziach i powierzchniach górnych. Powłoki malarskie uległy przetarciu, widoczne są też uszkodzenia mechaniczne. Na krawędziach stopni zostały nabite wtórne metalowe narożniki.
